PATOLOGÍA DE LA EDIFICACIÓN 44

ESTRUCTURAS AFECTADAS POR ALUMINOSIS

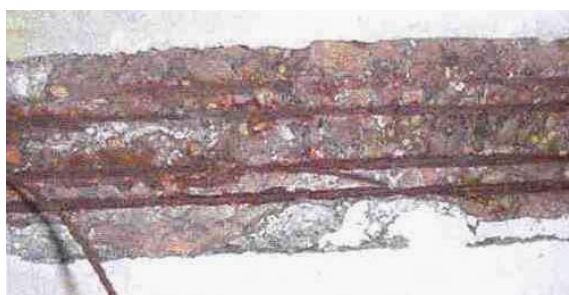
Fig.1.- Corrosión armaduras.

El daño principal es la oxidación o corrosión de las armaduras, lo que provoca en los elementos afectados, tales como las viguetas:

- manchas de óxido
- fisuras
- flechas o deformaciones
- desprendimiento de recubrimientos
- pérdidas de sección del acero

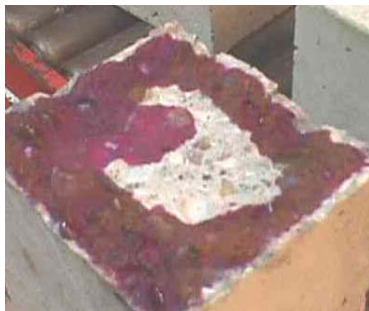
Fig.2.- Color característico del hormigón no carbonatado en el ensayo con fenolftaleína.

3. Comprobar si el hormigón está o no carbonatado (método de la fenolftaleína).
